Association de sauvegarde de l'Eglise de Gometz le Chatel

L'ÉGLISE DE GOMETZ LE CHATEL

- **Son histoire**
- **Son architecture**
- **Son évolution**
- **Les travaux**

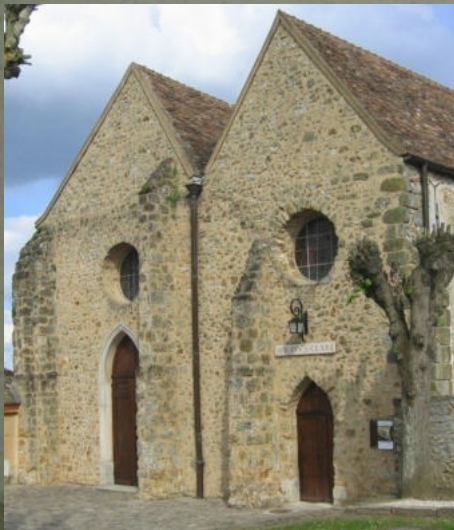
**L'ancienne
porte du
clocher**

Le clocher a été surélevé à deux reprises; on voit d'ailleurs nettement l'emplacement des anciennes ouvertures. Au pied de la tourelle on peut voir l'ancienne porte à clef passante, bouchée de nos jours, en grès taillé avec une finition piquée et signifiant de ce fait une mise en œuvre tardive, début ou courant XVI^e siècle.

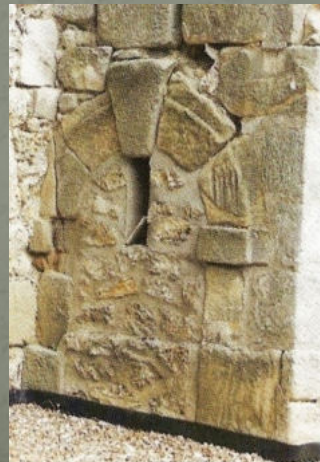
- ❖ Donnant sur le cimetière, les fenêtres sont soit en arc brisé soit en plein cintre. Le clocher, construit dans la première travée du chœur, est en pierre de grès. Il est coiffé d'une toiture à quatre pans, en ardoise. Une tourelle accolée au mur du clocher, abrite un escalier en vis. Celle-ci a été construite après le clocher.

- Le clocher porte la trace d'au moins deux surélévations. Un premier niveau à 9m 50, première surélévation de 4m00 avec par face deux baies aujourd'hui murées, deuxième surélévation portant la hauteur à l'égout à 18m80

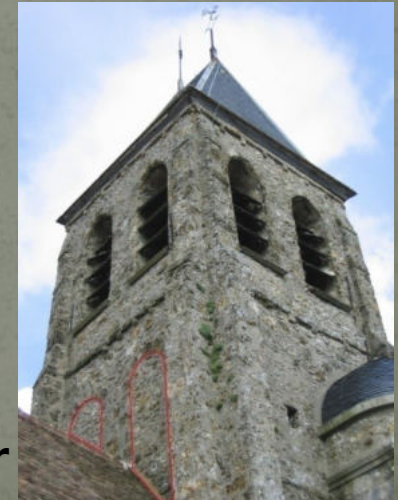
**L'abside et l'accès à
L'ancienne sacristie**

Le chevet ou chœur est composé de deux fois trois travées et se termine par une abside à trois pans pour la partie principale et par un chevet plat pour l'autre partie.

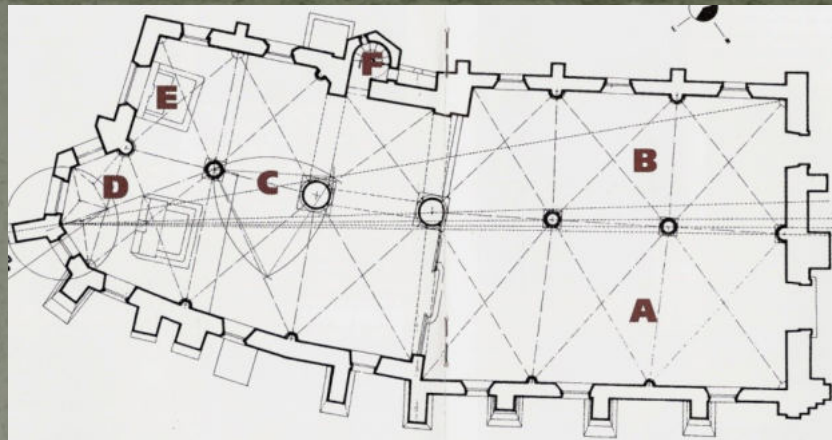
- Conforme à la courbe du relief le plan de l'église s'y est adapté, entraînant ainsi un changement d'orientation de nord en nord/est.
- Cet édifice, curieusement, est constitué de deux nefs juxtaposées (A) et (B) avec une ouverture sur l'extérieur pour chacune des travées.
- A l'extrémité le chœur (C) se courbe vers la droite et se termine par une abside (D) et un chevet plat (E).
- Le clocher (F) se trouve au sud et est construit dans la première travée du chœur.
- Trois matériaux sont mis en œuvre: la meulière, le silex et le grès. Le grès est réservé aux angles, aux contreforts et à la corniche. Il est taillé et assisé, ses parements sont dressés au pic; les traces de ce travail sont d'ailleurs encore visibles.

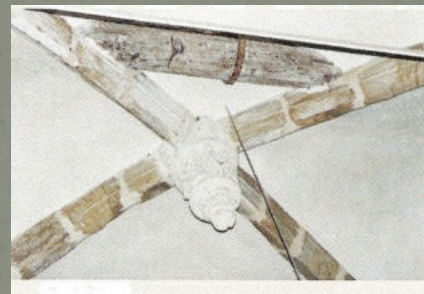
Les nervures et les clefs de voûte

Profil des nervures :

Chœur, clocher,
dernière travée sud
(à côté du clocher
et du chevet).

Deux premières
travées des deux nefs.

- Toute l'église est voûtée sur croisées d'ogives. Les profils des nervures sont caractéristiques de la fin du XVe ou début du XVI^e siècle.
- On peut donc en déduire que l'ensemble a été reconstruit dans sa totalité après les dommages subis par l'édifice lors de la guerre de Cent Ans .

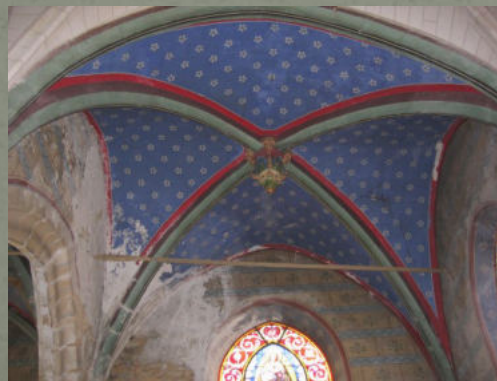
Voûtes, nervures
et clef pendante

- Au sommet de la voûte, on peut remarquer le bout de la ferme de la charpente. En effet dans la plupart des cas pour des raisons de confort et de sécurité (incendie) la construction des voûtes est largement postérieure à l'édification de la charpente, comme en témoigne ce détail. Des clefs pendantes décoratives ont été réalisées à la croisée des voûtes.

- Les voûtes sont cependant postérieures à un état qui a vu la charpente apparente.
- Les clefs pendantes rapportées à l'occasion orienteraient sur une datation des voûtes remontant au XVI^e siècle.

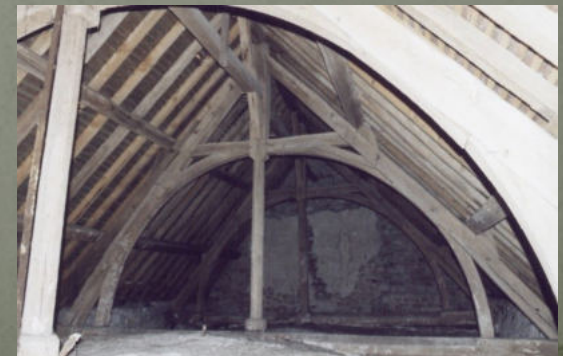
La charpente à pannes est un ensemble constitué de cinq fermes. Le travail des poinçons ainsi que la courbure donnée aux pièces d'aisseliers et de contre fiche laissent penser, de toute évidence à une charpente voulue apparente. Ce qui explique la construction tardive des voûtes.

Placées dès l'origine, leurs particularités et différences présentent le plus grand intérêt. Sans conteste celle du chœur est la plus intéressante, moins par son état actuel que pour ses dispositions anciennes encore visibles.
